RELATÓRIO Nº 33 369

Natureza do Trabalho Carta de risco de erosão da área urbana
de Botucatu, SP.

Carta de risco de erosão da área urbana de Botucatu, SP

DATA 28.7.95

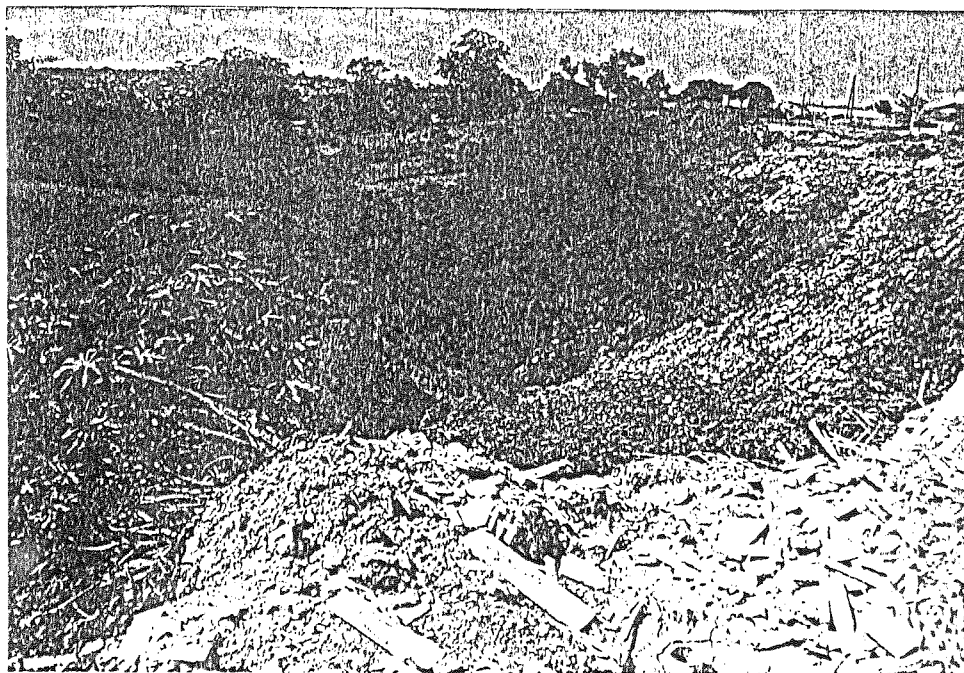
As erosões mapeadas desenvolvem-se predominantemente nas cabeceiras de drenagens e são formadas basicamente pela concentração do escoamento de águas pluviais provocada pelo desmatamento e pelo processo de urbanização das bacias de contribuição (FOTOS 1 e 2).

FOTO 1 - Boçoroca do Parque Municipal Jardim Paraíso (nº cadastro 4). Localizada no bairro Jd. Paraíso esta erosão encontra-se em processo ativo na cabeceira. O lançamento de entulho, sem utilizar-se de critérios técnicos, apenas agrava a situação, pois além de não conter o processo erosivo, destrói a vegetação do interior da boçoroca.

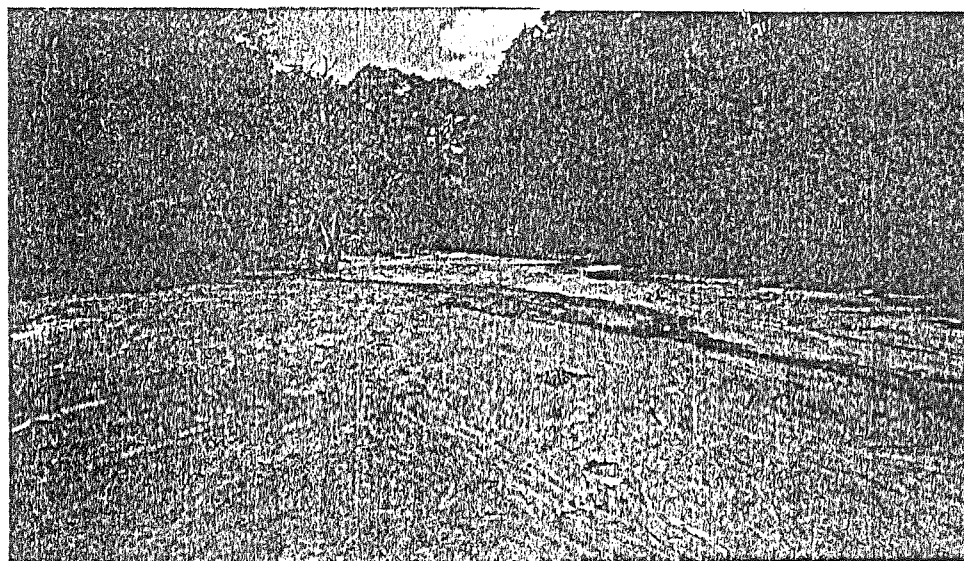
FOTO 2 - Assoreamento do Parque Municipal Jardim Paraíso. A jusante da boçoroca descrita na foto 1, forma-se espesso pacote de assoreamento que desconfigurou a drenagem natural e afogou a vegetação local, levando a morte de várias árvores.

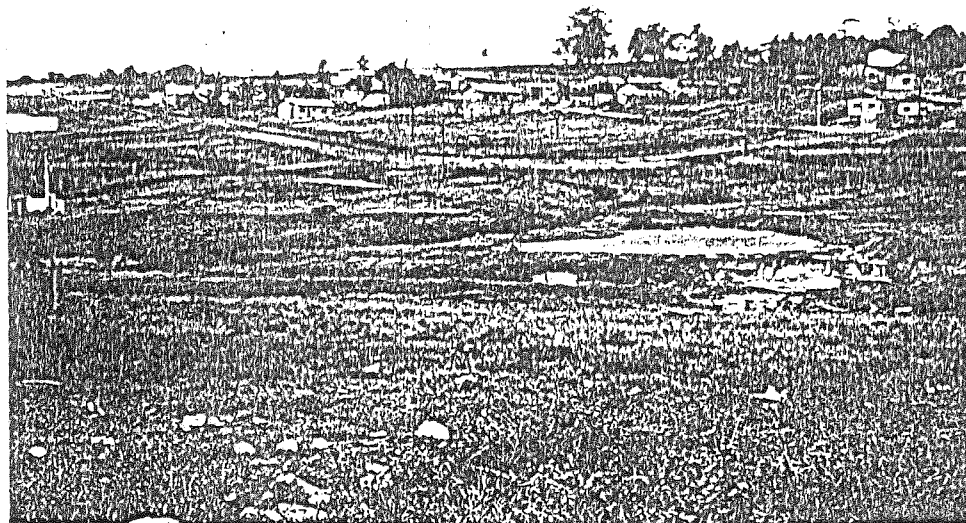
Atualmente são os loteamentos mais recentes que provocam o surgimento de erosões (FOTO 3). Refletem a inexistência ou precariedade de obras de infra-estrutura adequadas, principalmente no que diz respeito ao traçado da malha viária e ao respectivo sistema de drenagem superficial.

FOTO 3 - Boçoroca do Jardim Paraíso II (nº cadastro 5). Nesta foto, observa-se a boçoroca entalhando o solo gleisado de cor cinza, em primeiro plano. No fundo, aparece nova ravina formada pelo asfaltamento das ruas do bairro sem rede de galeria.

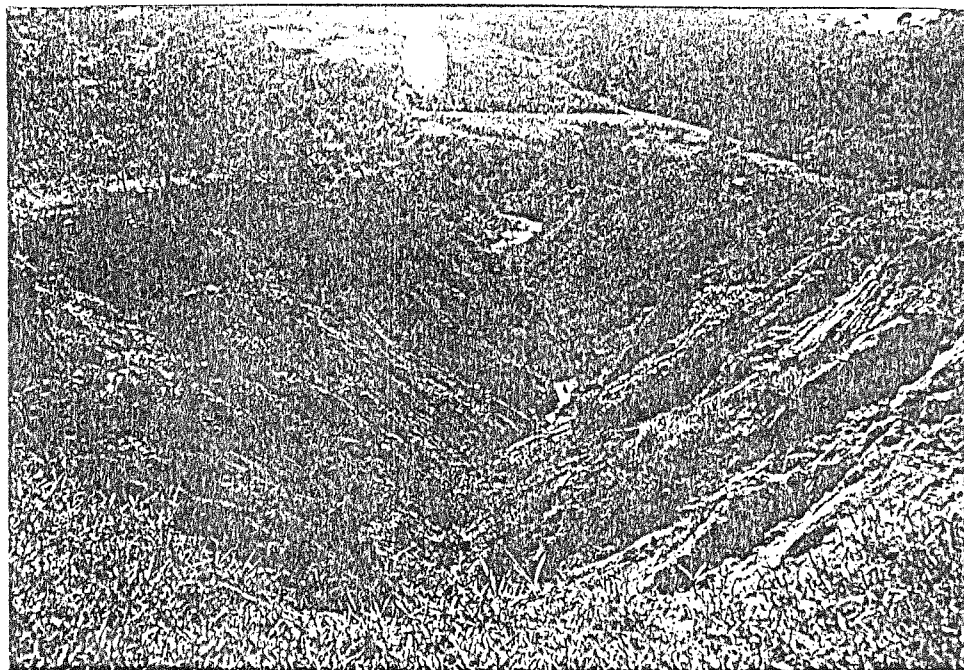
As erosões de maior porte foram mapeadas nas áreas de ocorrência dos arenitos das formações Marília e Itaqueri, a oeste-sudoeste do município (Rubião Júnior), (FOTO 4). Essa região caracteriza-se pelo espesso pacote de arenitos, aos quais se associam horizontes pedológicos evoluídos e muito suscetíveis à erosão, principalmente quando submetidos às águas concentradas do escoamento superficial ou de lançamento de esgoto. A situação observada nessa área pode-se agravar rapidamente, pois a ocupação ainda está em desenvolvimento, muito pouco consolidada quanto à infra-estrutura urbana.

FOTO 4 - Boçoroca da AABB (nº cadastro 12). Vista de um ramo lateral que se encontra ativo, devido à ação da água subterrânea que descalça os taludes laterais gerando escorregamentos que colaboram para o alargamento da boçoroca.

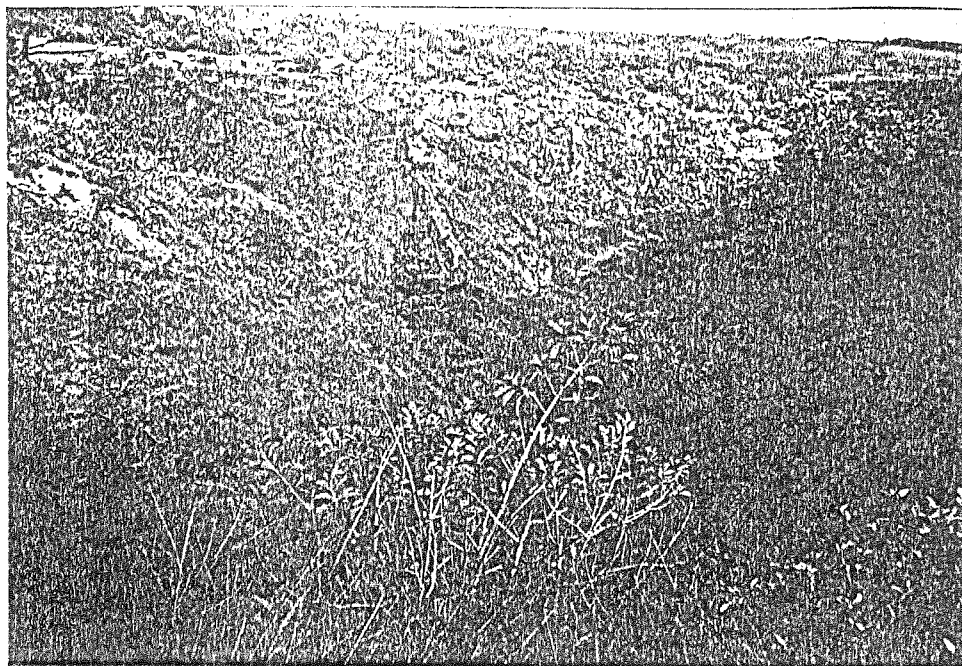
FOTO 5 - Boçoroca Lixão II (nº cadastro 16). Antiga erosão na qual foi realizado aterro de sua cabeceira com lixo industrial sem nenhum critério técnico. O aterro destruiu a vegetação natural que se estava recompondo nas paredes da erosão e provavelmente poluiu a água subterrânea e os rios de jusante.

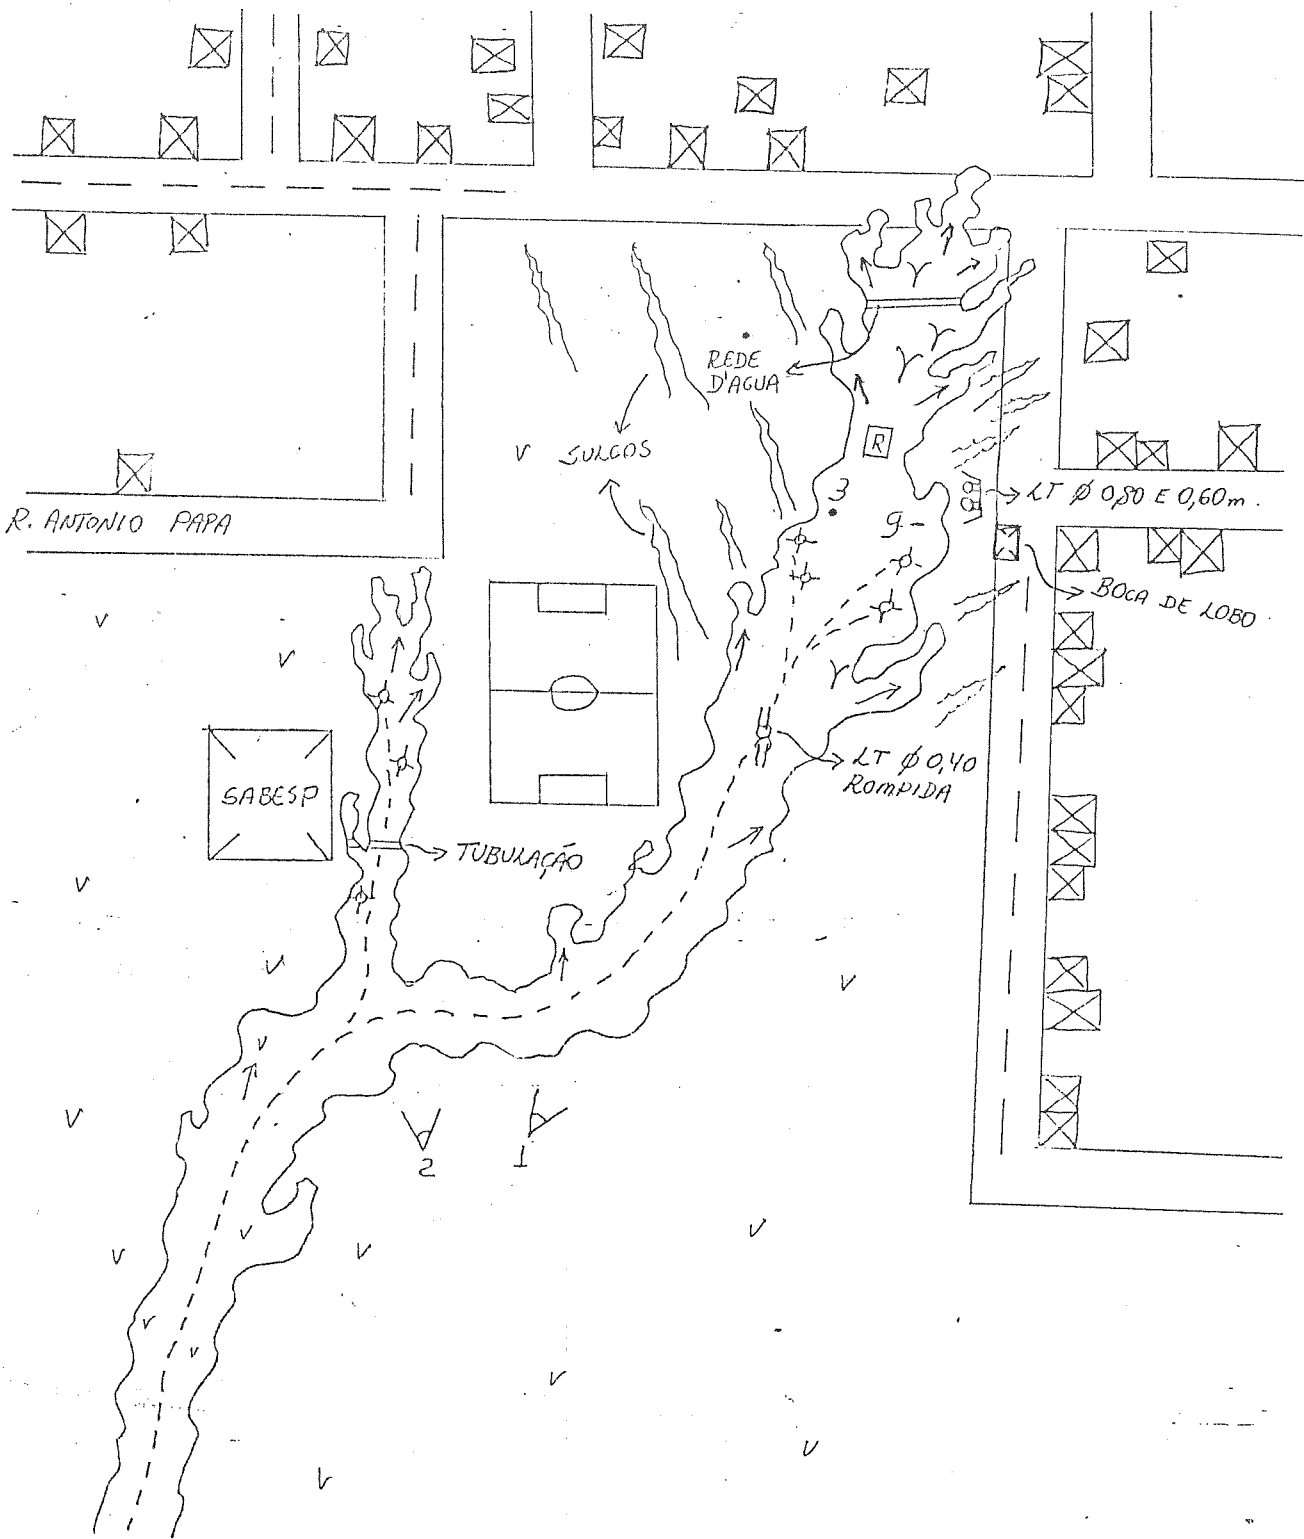
BOCOROCA PARQUE RESIDENCIAL PRIMAVERA

Segundo informações da prefeitura municipal, existe um projeto de drenagem para toda a área de montante de todo o sistema de dissipação, o que pode resolver o problema.
Nível de criticidade médio.

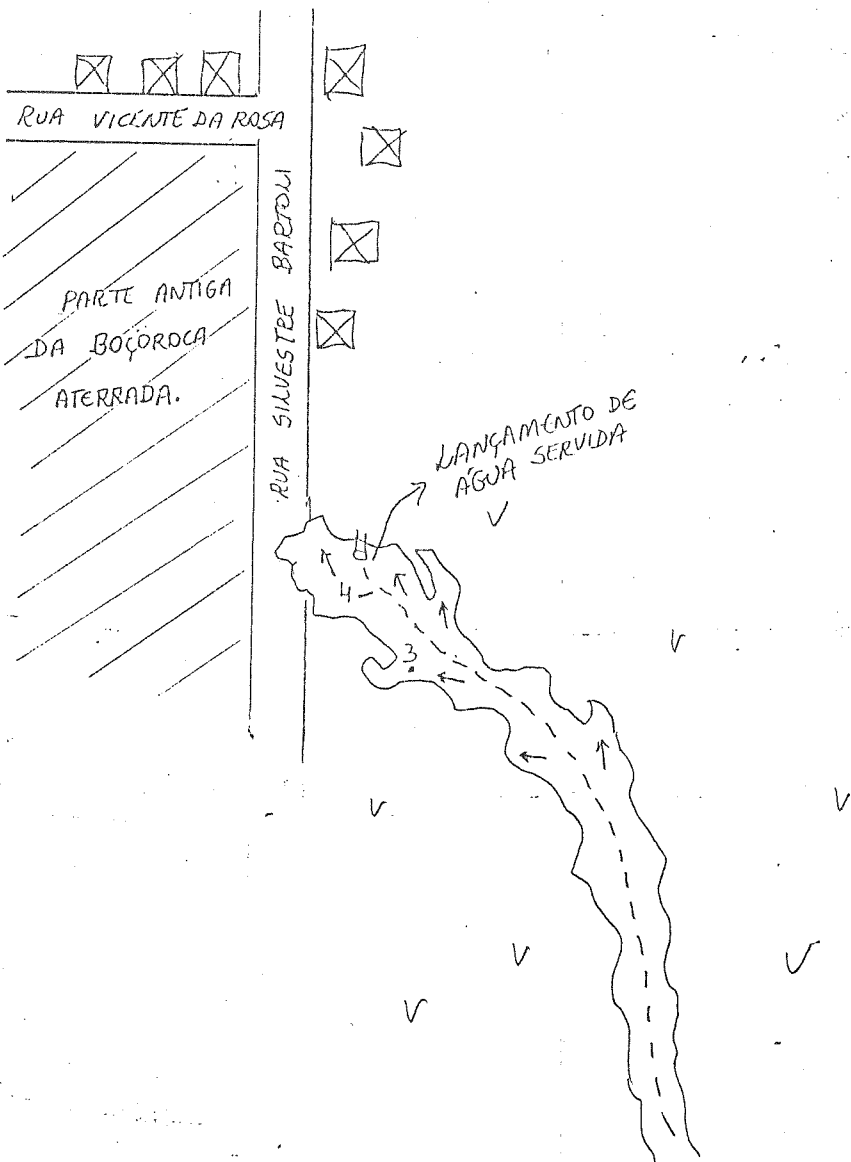
BOCOROCA DA RUA SILVESTRE BARTOLI

A erosão já coloca em risco iminente o aterro da Rodovia Marechal Rondon e a ferrovia.

É necessário, em caráter de urgência, elaborar um projeto global de drenagem e retaludamento dos locais afetados pelos dois órgãos responsáveis (DER e Fepasa).

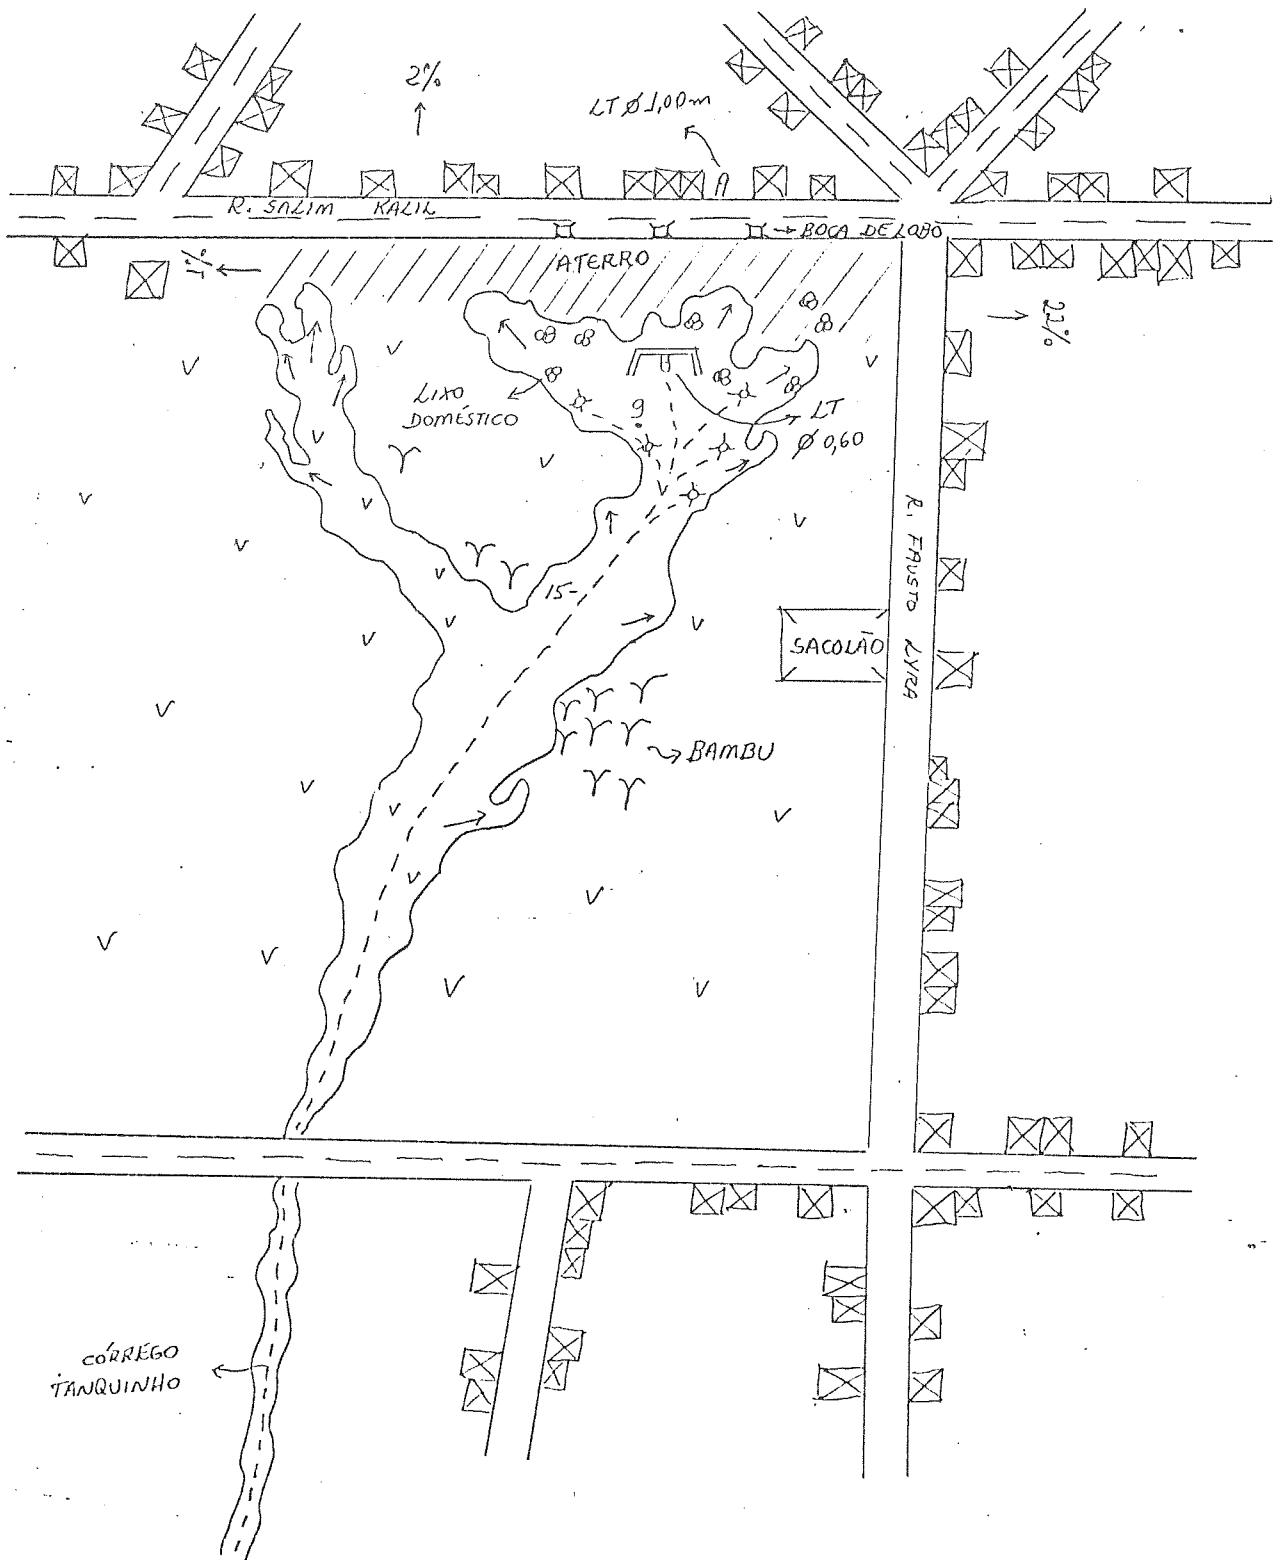
BOÇOROCA DO TANQUINHO

Nível médio de criticidade.
