Adequabilidades e limitações da Geodiversidade da área de influência da Cuesta na região de Botucatu.

Serviço Geológico do Brasil/ Companhia de Pesquisa de Recursos Minerais - SGB/CPRM

Pesquisador em Geociências: Geólogo Antonio Theodorovicz

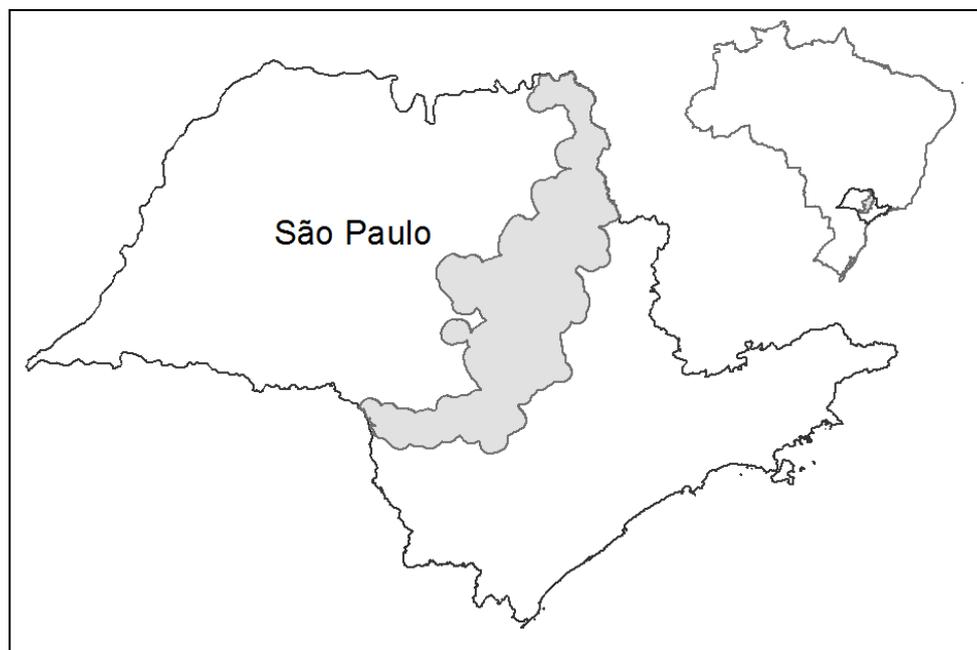
Figura 1 - Localização da área de afloramento do SAG em São Paulo

Com uma superfície estimada de 23.500 km² (Fig. 1), o estado abrange a maior área de exposição e de recarga direta do SAG no Brasil, o que confere a esta área grande importância hídrica e extrema fragilidade frente a todas as formas de uso e ocupação, especialmente aquelas potencialmente poluentes. Este fato até há pouco tempo não era considerado no processo de uso e ocupação da região, o que levou a índices preocupantes de sua degradação ambiental e à possibilidade do aquífero estar nessa região sendo contaminado e explorado em demasia.

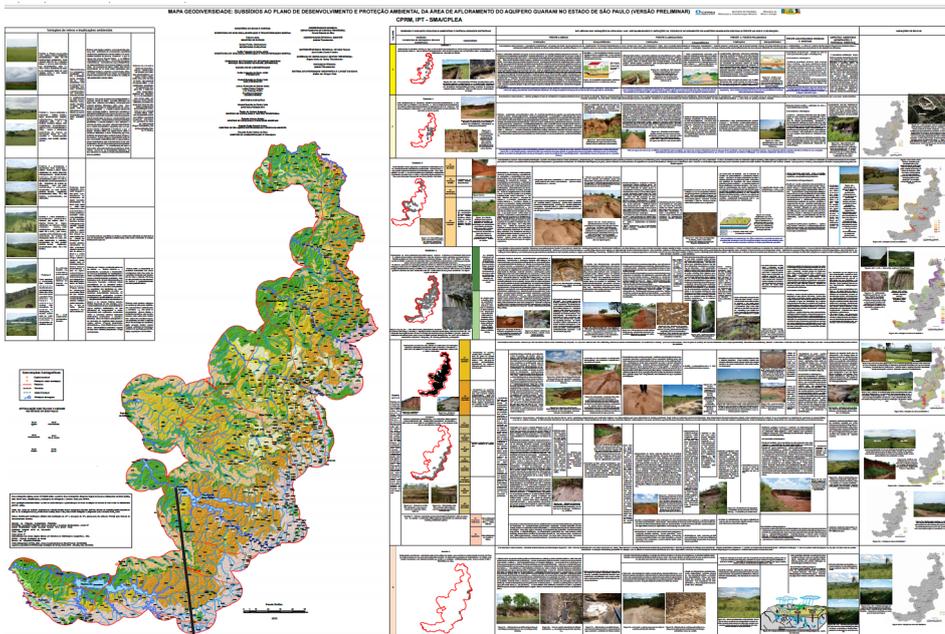
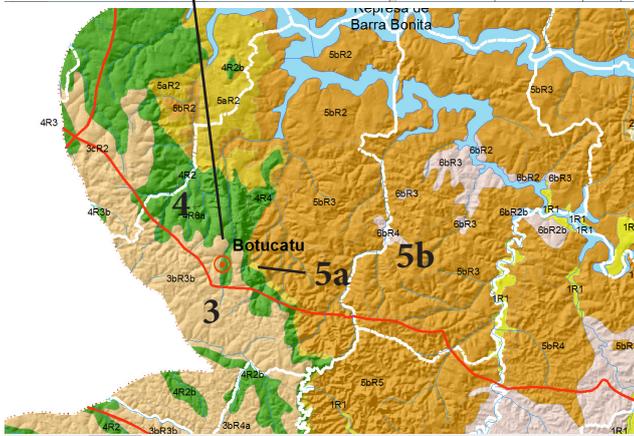
Figura 2 - Mapa Geodiversidade da área de afloramento do SAG em São Paulo, com detalhe da região onde se localiza a cidade de Botucatu. A cidade localiza-se na região onde a parte superficial do terreno é sustentada por solos e sedimentos areno-siltico-argilosos associados ao Grupo Bauru, correspondente ao Domínio 3 do mapa. Estes materiais aí recobrem, com

pouca espessura, as rochas basálticas da Formação Serra Geral, representada pela cor verde e pelo número 4 do mapa.

principais unidades hidrogeológicas do SAG no estado de São Paulo —, acrescida de uma faixa de segurança (buffer) de 2 km de entorno, perfazendo no total uma superfície de aproximadamente 26.110 Km² (Fig. 1). As informações geradas por esse estudo foram apresentadas no Mapa Geodiversidade da área de afloramento do Sistema Aquífero Guarani em São Paulo: adequabilidades e limitações frente ao uso e ocupação (Fig. 2), disponível para consulta e impressão no Site do SGB/CPRM.

Neste mapa, fundamentando-se na análise integrada das variações da geologia e do relevo, a região se encontra compartimentada em Domínios e Subdomínios-geo, para os quais são apresentadas em legenda expandida informações destacando o que cada unidade de terreno apresenta de adequabilidades e limitações frente a obras de engenharia, agricultura, disposição de resíduos poluentes. Também são destacadas suas potencialidades hidrológicas, minerais e turísticas relacionados à

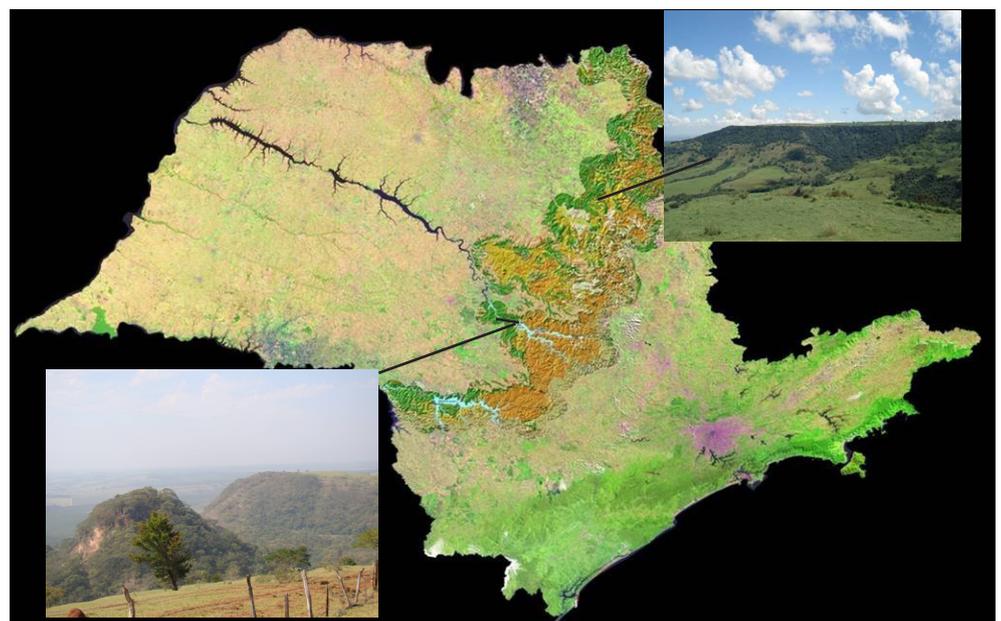
Figura 3 - Área de definição da Depressão Periférica em São Paulo, onde o SAG aflora, delimitada a oeste do Planalto Sedimentar da Bacia do Paraná pela Cuesta, coincidente com a cor verde escuro da figura.

Nele ênfase é dada às adequabilidades e limitações da Geodiversidade e aos problemas associados ao uso e ocupação da região que envolve as cabeceiras do rio Aracatu e de outras nascentes localizadas a leste da avenida Rafael Serra, onde a cidade cresceu e cresce sobre terrenos de influência do topo da Cuesta — importante unidade geomorfológica de expressão regional, que se manifesta quase que de modo contínuo do sul ao norte do Estado de São Paulo (Figura 3). A Cuesta se constitui em espetacular feição geoambiental escarpada, que delimita a

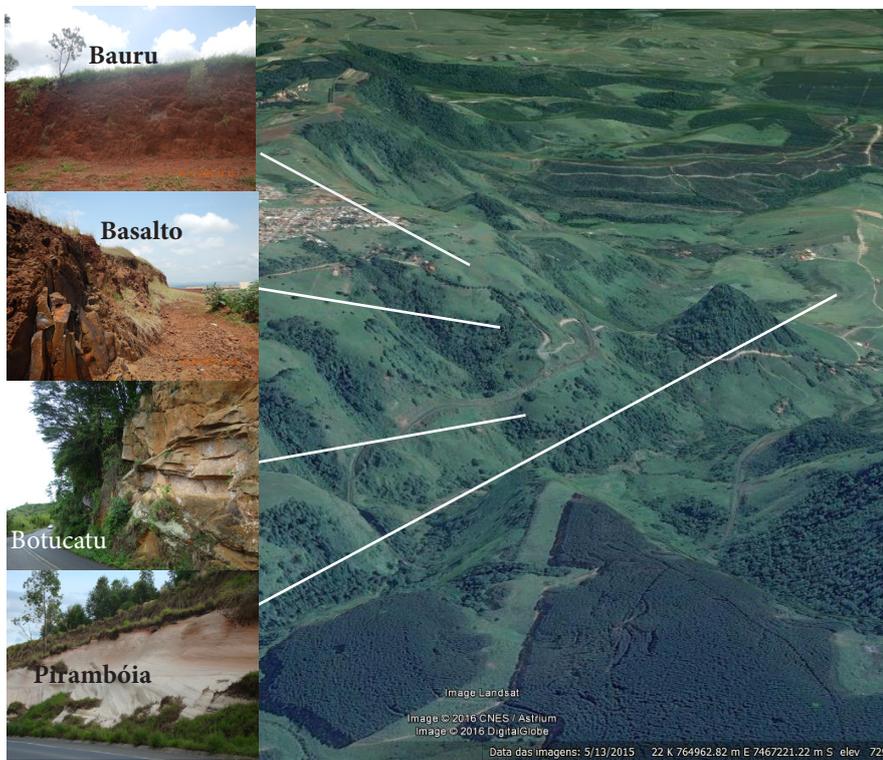
Figura 4 - Configuração geoambiental da Cuesta na região. Na Depressão Periférica, afloram os arenitos da Formação Piramboia, correspondente ao Domínio 5b do mapa da figura 2; a porção basal até a porção mediana da escarpa, é sustentada por arenitos da Formação Botucatu, correspondente à cor laranja e ao número 5a do mapa; acima desta formação, sustenta a porção mais de topo da escarpa os basaltos da Formação Serra Geral, diferenciada no mapa da figura 2 e com a cor verde e com o número 4; e recobrendo os basaltos, sustentando o topo da escarpa, ocorrem os sedimentos e solos areno-siltico-argilosos do Grupo Bauru, área diferenciada no mapa com o número 3.

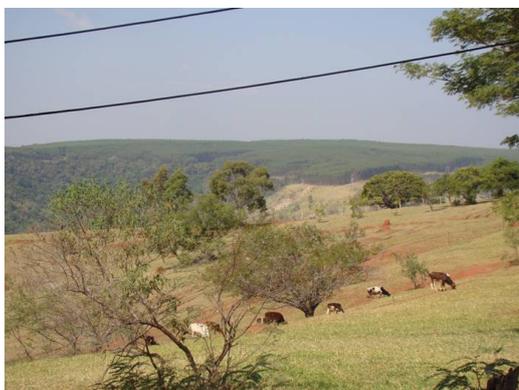
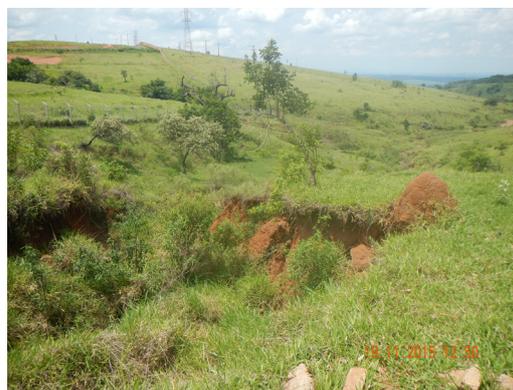
Figura 5 e 6 - Cenas do região junto à quebra de declive da Cuesta (Foto 5) e das cabeceiras do rio Aracatu (Foto 6), onde se pode notar que o relevo é bastante movimentado e recortado por sistema de drenagem em processo de aprofundamento. Fica evidente também o uso inadequado do terreno. A retirada da mata ciliar e o pisoteio do gado ao longo das encostas arenosas dos vales de drenagem contribuem bastante para desencadeamento de focos erosivos.

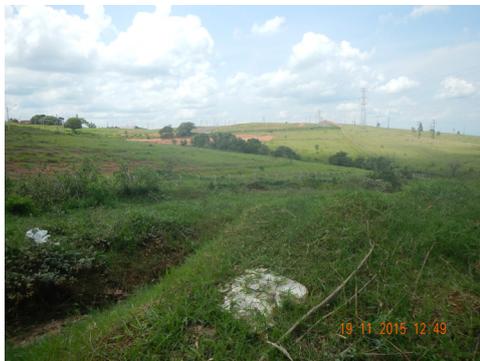
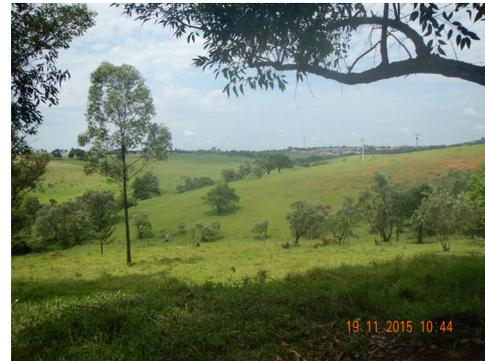
Figuras 7 e 8 - Cenas do relevo da região. Pode-se notar que as encostas dos canais de drenagem são bem declivosas, indicando ser um relevo em processo de dissecação, naturalmente suscetível a processos erosivos. O potencial de erosão natural, no passado, foi muitas vezes ampliado pela retirada da mata ciliar e pela circulação de gado ao longo dos vales. Atualmente, encontra-se exponencialmente ampliado pelo uso urbano inadequado.

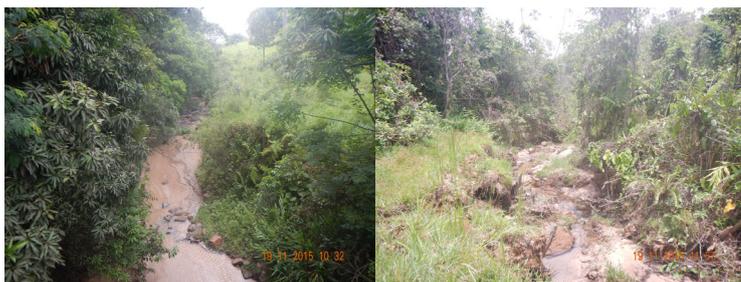
Figuras 9 e 10 - Cenas do Rio Aracatu - Mesmo sendo um rio de alta energia, de águas relativamente rápidas e turbulentas e sendo praticamente desprovido de planície aluvial, nota-se deposição de grande volume de areia marginal ao talvegue. Foi deixado por uma enxurrada que rápida que por ele passou. São sedimentos transportados dos focos erosivos a montante. O problema é que todo esse sedimento acaba parando na represa Barra Bonita, contribuindo para seu rápido assoreamento

grandes e bruscas mudanças de nível e vazão — sobem rapidamente assim que a chuva começa e da mesma forma baixam assim que ela cessa — e apresentam águas rápidas, turbulentas (Figuras 9 e 10) e de alta capacidade de transportar para longas distâncias qualquer elemento nelas lançado. Portanto, é um sistema de drenagem com características mais dispersoras do que concentradoras. Em assim sendo, qualquer malfeito que atingir um curso d'água ou um canal de drenagem de escoamento fluvial dessa região, seus impactos serão rapidamente transportados para longas distâncias e serão mais graves nas áreas onde o sistema sofre quebra de energia e passa a depositar mais do que a escavar. No caso em questão, isso acontece na

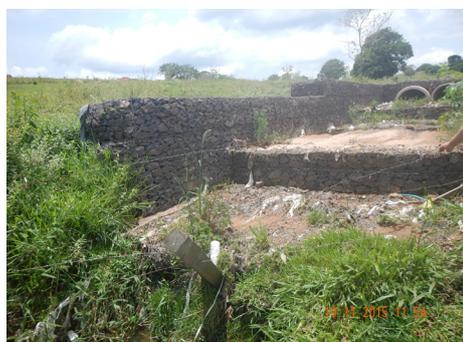
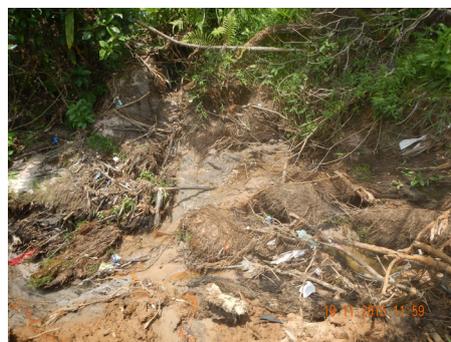
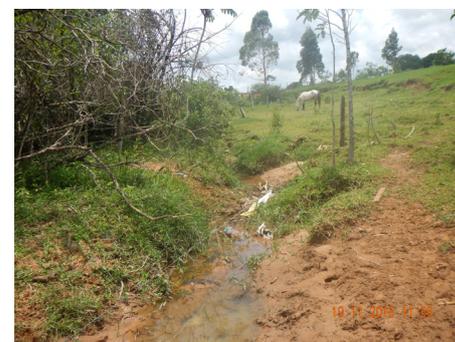
Figuras 11, 12 e 13 - Cenas nas quais se pode ver lixo numa das nascentes do Rio Aracatu. Neste caso, localizada junto ao conjunto Residencial Jatobá. Aí também um preocupante foco erosivo se encontra instalado, induzido pelo pisoteio de animais — cavalos — e pela obra insuficiente para quebrar a energia e o potencial de erosão das águas pluviais, vindas da zona urbana excessivamente impermeabilizada. Duas práticas inadequadas. Há de se considerar que o lixo, além de colocar em risco de contaminação as águas do lençol freático local, também pode ser transportado pelas enxurradas até à área de recarga do SAG. E cabe aqui destacar que se nada for feito no sentido de barrar a evolução do foco erosivo, é grande a possibilidade dele evoluir para uma grande voçoroca, que poderá causar sérios problemas à urbanização a montante.

Depressão Periférica, na área de recarga do SAG. Por esses comportamentos hídricos, não é recomendável edificar nada nas proximidades dos canais de drenagem, bem como não são práticas adequadas retificá-los, como também não se deve condicionar o fluxo das águas dos rios em tubulações. A possibilidade das obras serem destruídas pela força das enxurradas é grande. Também é importante que o pouco que resta da mata ciliar seja preservada e onde ela foi retirada deve ser recomposta e que, por ser um indutor importante da erosão, de imediato, medidas deveram ser tomadas para impedir que o gado continue circulando como faz ao longo das rampas dos canais de drenagem. E é de suma importância não deixar que poluentes alcancem os canais de drenagem, como lixo, por exemplo, constatado ao longo das drenagens formadoras do rio Aracatu, onde chega em razoável quantidade através das enxurradas oriundas da área urbana impermeabilizada a montante (Figuras 11, 12 e 13).

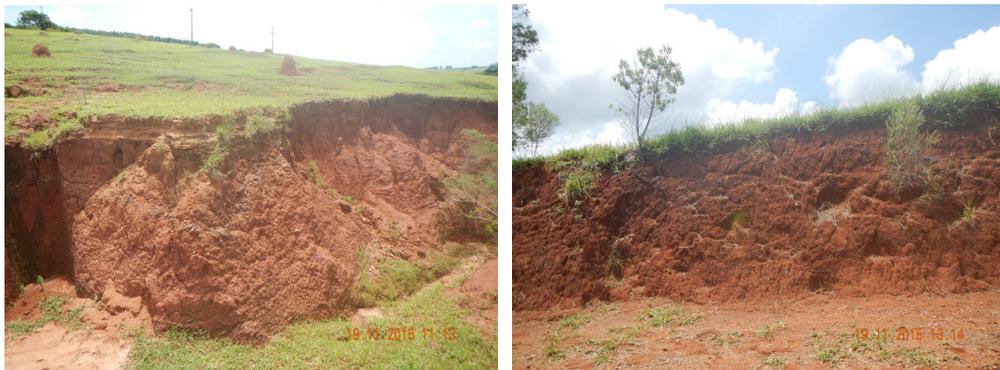
Figuras 14 e 15 - Fotos representativas do solo coluvionar areno-siltico-argiloso que recobre os sedimentos do Grupo Bauru na região. É um solo com potencial colapsível e bastante erodível, principalmente se submetido à concentração de águas pluviais. Por outro lado, por ser relativamente poroso e permeável, é bom armazenador das águas da chuvas. É sobre este solo que está assentada quase toda a cidade de Botucatu.

este solo tem um papel fundamental para reduzir as consequências negativas do escoamento superficial, razão pela qual não é recomendável impermeabilizá-lo excessivamente, como vem acontecendo com o processo de urbanização da área. Outro lado negativo é que é bastante erodível, principalmente se fica exposto na superfície à ação das águas pluviais. Situação negativa observada em vários locais, sendo essa uma das principais causas do desencadeamento de focos erosivos na região (Figura 26).

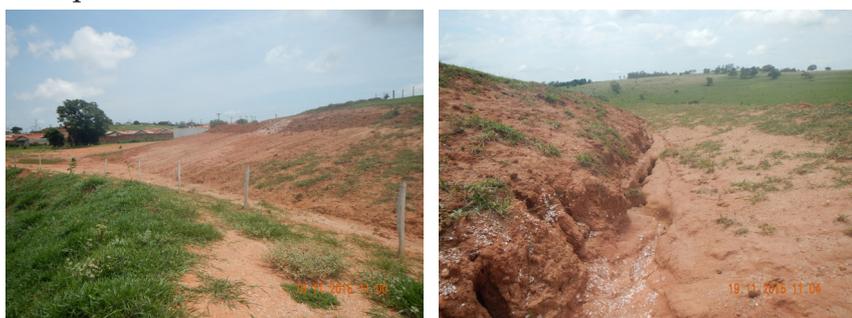
Figuras 16 e 17 - Foco erosivo induzido pela exposição de sedimentos siltico-argilosos contendo argilominerais expansivos em uma área escavada junto ao limite da área urbanizada. Embora sejam argilosos, pela presença de argilominerais expansivos, nestes sedimentos podem se formar focos erosivos por vezes até maiores do que os que se formam nos materiais arenosos inconsolidados. Razão pela qual não se deve deixá-los expostos na superfície desprovidos de obras de proteção contra a erosão, como no caso mostrado, onde um profundo sulco em acelerado aprofundamento se encontra instalado.

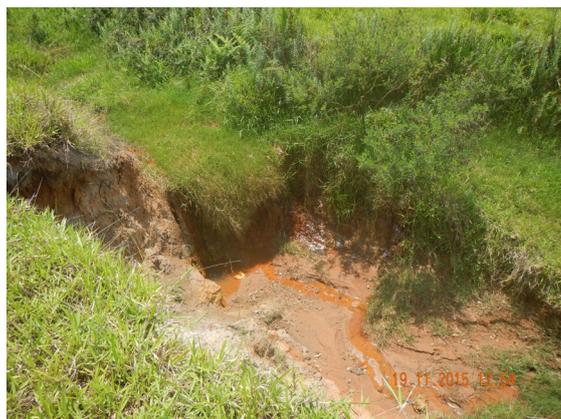
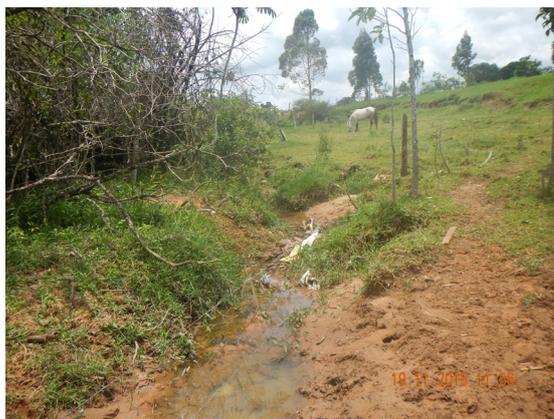
Figuras 18 e 19 - Nascentes, ao que tudo indica, aflorantes na zona de contato entre o pacote sedimentar arenoso e as rochas basálticas. São preciosidades hídricas da região que deveriam mas não estão sendo cuidadas e preservadas. Razão pela qual muitas já se extinguíram e a vazão das remanescentes diminuiu de forma preocupante, segundo informações de moradores da região.

— rocha vulcânica básica — da Formação Serra Geral, ou então sobre solos dele derivados. Tanto o basalto como seus solos são bem menos permeáveis do que os sedimentos do Grupo Bauru. Essa diferença de permeabilidade entre eles possibilita que as águas das chuvas se armazenem no pacote sedimentar arenoso. Em razão da configuração do relevo, parte dessa água aparece na superfície dando origem às várias nascentes existentes na região. Nascentes que aparecem, ao que tudo indica, nos locais onde o contato entre os basaltos e o pacote arenoso se encontra exposto ou está situado próximo da superfície (Figuras 18 e 19). Essa é uma particularidade hidrológica importante da área e que, por si só, deveria ser motivo de restringi-la ao uso urbano. Há de se levar em conta que essas nascentes formam os cursos d'água que fluem em direção à área de afloramento do SAG, contribuindo indiretamente com sua recarga, como é o caso do rio Aracatu e de outros. Se a configuração de arenitos sobre basaltos é importante do ponto de vista hídrico, ela é negativa do ponto de vista erosivo. Trata-se de uma configuração favorável ao desencadeamento de processos erosivos naturais e com tendência de evolução rápida para voçorocas de grande abrangência areal. Em conjunto, essas características definem a região como um geoambiente extremamente susceptível a processos erosivos naturais. Por outro lado, lhes conferem grande importância ambiental e hídrica. São razões suficientes para limitar seu uso para fins urbanos. Há de se considerar também que, além das particularidades intrínsecas à região, existem outros fatores ambientais importantes relacionados às características regionais da Cuesta:

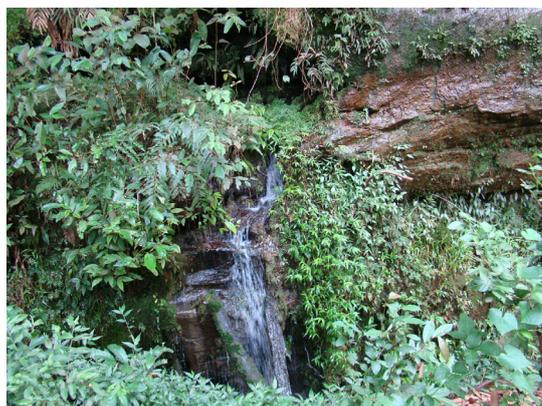
Figura 20 - Espetacular nascente brotando dos arenitos da Formação Botucatu no sopé da Cuesta, região de Altinópolis. Prova do valor da Cuesta como área de descarga de aquíferos.

descarga de aquíferos — boa parte das águas das chuvas que se infiltram nas porções arenosas do seu topo acaba minando nos sopés das escarpas (Figura 20). Portanto, tem imensa importância hídrica como contribuinte da recarga do SAG;

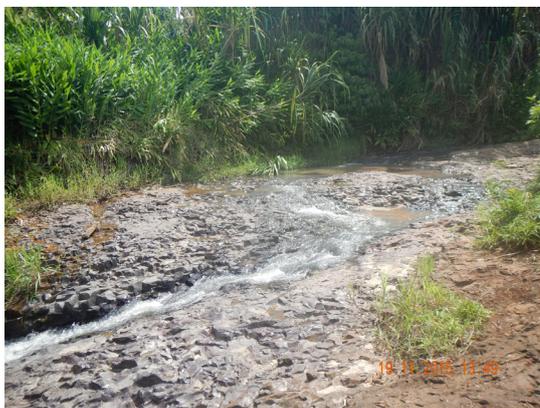
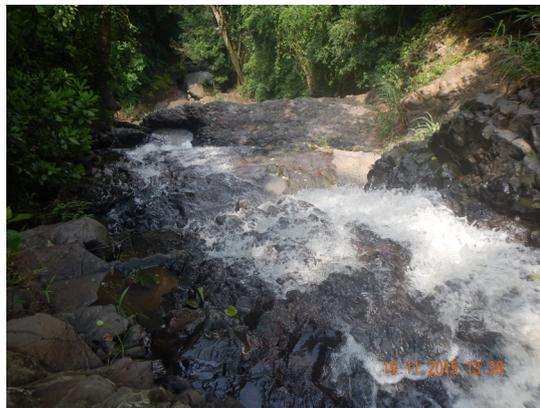
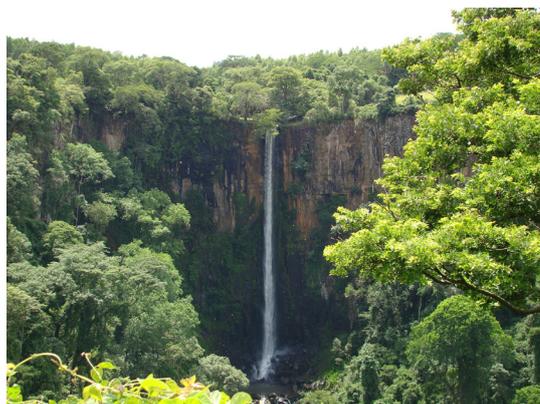
Figuras 22, 23 e 24 - Além de ser um importante habitat para a fauna, toda região de influencia da Cuesta apresenta vários atrativos paisagísticos e hídricos de grande valor turístico para o interior de São Paulo. Destacando-se a existência de muitas belas cachoeiras, como a cachoeira associada ao Rio Aracatu (Figuras 22 e 23) e a bela Cachoeira do Itambé, localizada nas escarpas da região de Cássia dos Coqueiros (Figura 24).

vii - Sua configuração morfolitoestrutural — formada por empilhamento de camadas horizontalizadas e compostas de litologias com diferentes resistências ao intemperismo e envolvendo rochas duras, a exemplo dos basaltos — propicia que nos rios se formem muitas belas corredeiras, cachoeiras e piscinas naturais (Figuras 22 a 24).

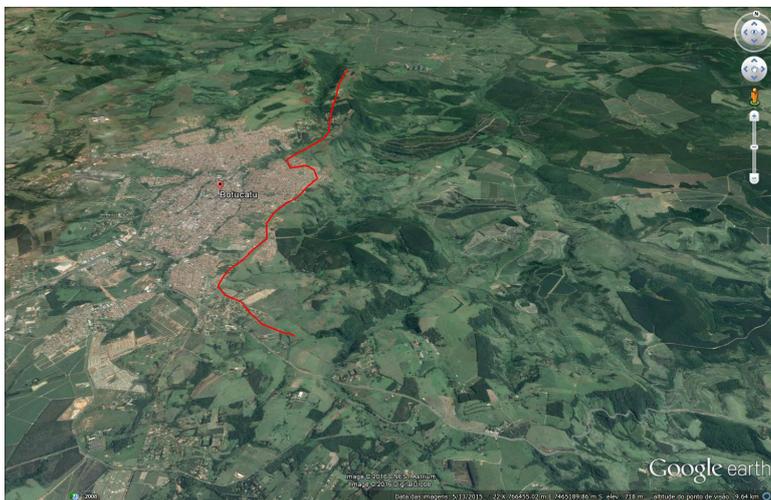
Figura 25

Na Figura 25, se pode notar que a urbanização avançou sobre terrenos onde o sistema de drenagem começa a fluir em direção à Cuesta. Também fica claro que a região se encontra excessivamente desmatada, uma vez que o que parece

ser mata natural, na maior parte, é reflorestamento com eucalipto. Cabe chamar a atenção que, no contexto de um planejamento racional e ambientalmente correto, a urbanização deveria se restringir à região antes da onde o sistema de drenagem começa a fluir em direção à quebra da Cuesta. No caso, a oeste da linha vermelha da imagem.

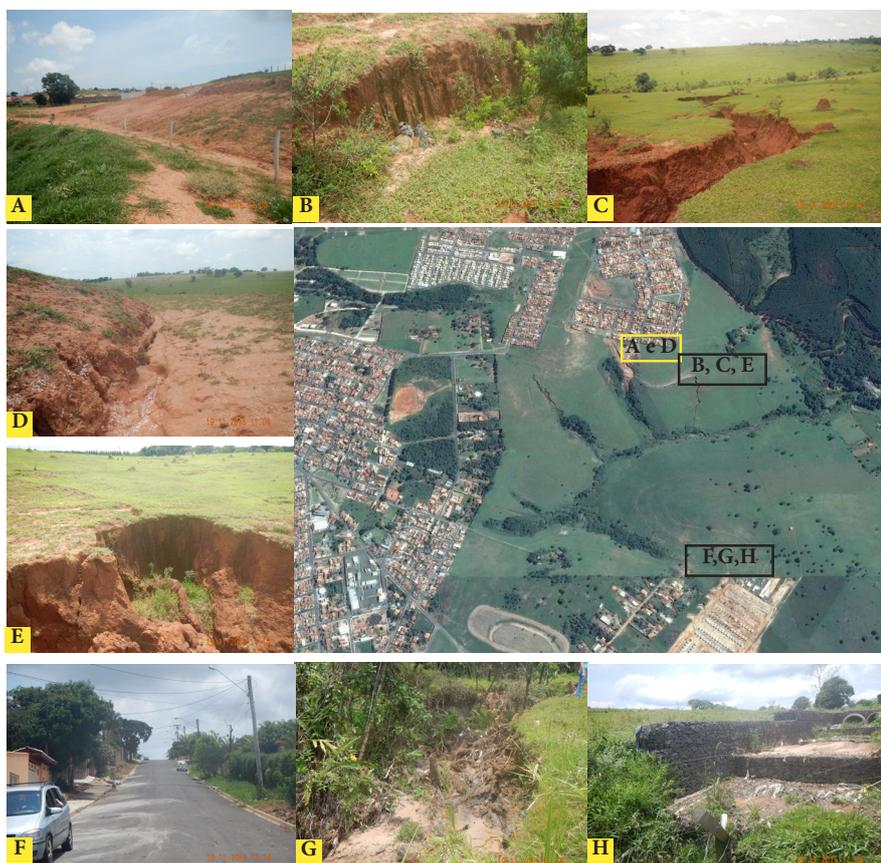
Figura 26

Na Figura 26, evidencia-se o quanto contribuem para ampliação e ao aparecimento de focos erosivos a urbanização do presente e o uso como pastagem do passado das nascentes do rio Aracatu. Para se ter uma ideia da interferência negativa da urbanização, a imagem do Google foi tomada em Março de 2014 e as fotos são de Novembro de 2015. Nesse curto intervalo de tempo, depois que foi implantado

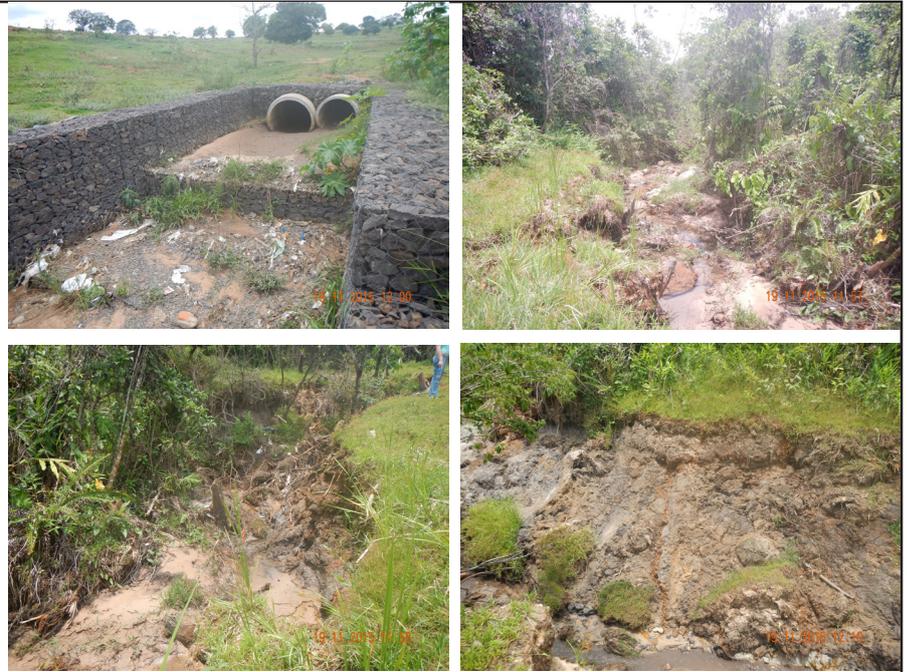
Figura 27

o conjunto Residencial Jatobá, ampliaram-se de forma significativa a abrangência dos antigos focos erosivos e muitos outros apareceram. As fotos da Figura 27, registram o impacto negativo causado pelo lançamento das águas pluviais da área urbanizada do conjunto Residencial Jatobá nas cabeceiras de uma das nascentes do rio Aracatu (Figura 28). Acompanhando o vale desse curso de água, por obra da natureza, havia um estreitamento do seu vale. Esse estreitamento possibilitou que a montante dele se formasse uma estreita planície aluvial — ou seja, uma área plana onde se depositava os sedimentos do rio. Depois da obra concentrando o escoamento superficial da área urbanizada nas cabeceiras da nascente, o estreitamento do rio foi destruído pelas enxurradas e ele passou a escavar e a erodir seus próprios sedimentos. Com isso, gerou-se um problema de erosão complexo e oneroso de ser resolvido. Um problema que, se não for contido logo, é grande a possibilidade de que rápido a erosão atinja a área urbanizada. Além disso, essa pequenas planície, agora em erosão, tinha grande importância como contribuinte da recarga das águas subterrâneas e também para quebrar a energia das enxurradas. Além do mais, continha significativa mata ciliar, que agora está sendo eliminada pelo solapamento das barracas do córrego. Para se ter uma ideia da dimensão do problema, apenas com duas chuvas intensas que ocorreram, segundo informações de moradores, o córrego teve seu leito aprofundado em mais de três metros e a erosão já começou também a se expandir lateralmente. Tornou-se, portanto, um problema complexo e oneroso de ser resolvido e que poderia ser evitado, se tivesse sido levado em consideração a fragilidade da área frente aos processos erosivos. Contribuiu também bastante para o agravamento do problema a circulação do gado ao longo das rampas dos canais de drenagem. Áreas de nascentes de rios e de cabeceiras de drenagem de escoamento fluvial, especialmente em terrenos arenosos, como neste caso, deveriam ser consideradas como áreas de preservação ambiental. Dentre as medidas paliativas que poderiam ser adotadas de imediato para desacelerar um pouco a evolução da erosão, uma seria impedir com cercas que os animais — bovinos e equinos — continuem circulando ao longo dos canais de drenagem. Outra, seria melhorar a capacidade de quebra de energia das enxurradas que chegam até aos canais de dre-

nagem através da bioengenharia. Obras em cimento e que envolvem o emprego de maquinários para fazer escavações, podem complicar mais do que resolver os problemas.

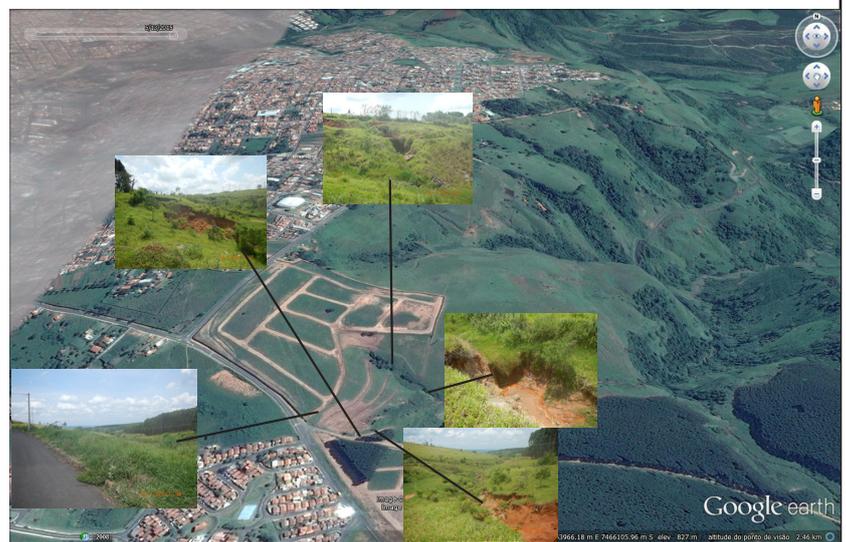
Figura 29

Outro exemplo negativo de urbanização é mostrado na Figura 29. Nesse caso, o loteamento está sendo implantado bem nas cabeceiras de nascentes com focos erosivos naturais deflagrados e com grande possibilidade de evoluírem para grandes voçorocas, uma vez que, além da fragilidade da área, os arruamentos mal planejados estão concentrando a energia das águas pluviais logo a montante. Certamente é um problema que será cada vez mais grave à medida que o loteamento for sendo impermeabilizado.

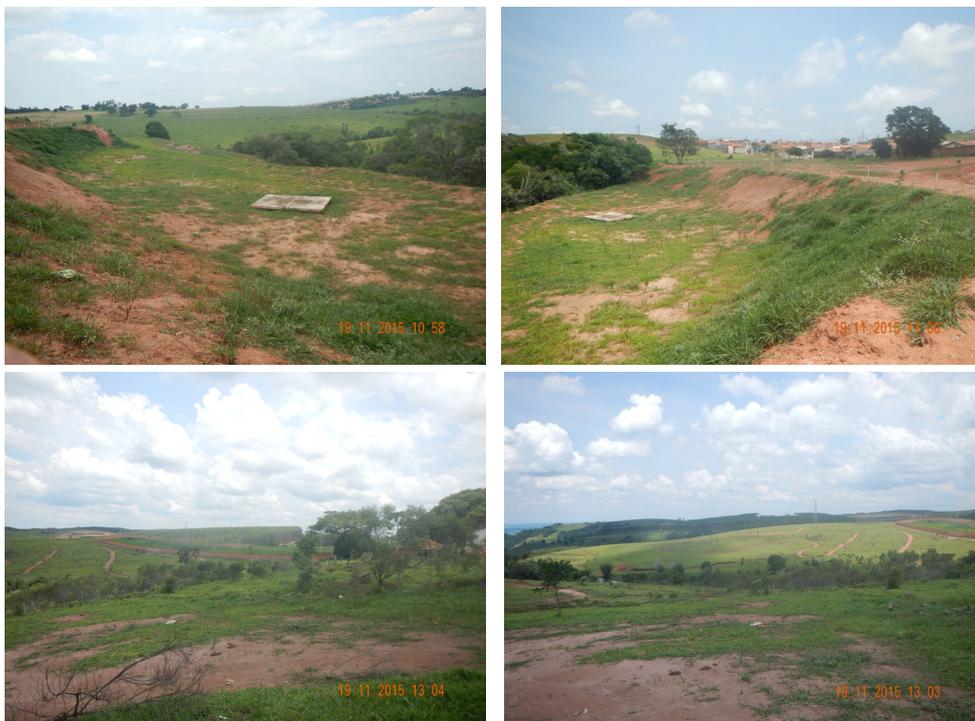
Figura 30

Na Figura 30, se pode observar outra prática extremamente prejudicial e desencadeadora de focos erosivos na região, que é a retirada da cobertura mais superficial do solo e a exposição à erosão pelas águas pluviais os seus horizontes inferiores mais erosivos.

figura 29, que é a retirada da cobertura mais superficial do solo e a exposição à erosão pelas águas pluviais os seus horizontes inferiores mais erosivos. Em terrenos arenosos essa prática deve ser evitada, ou então qualquer superfície escavada deve ser de imediato dotada de medidas de proteção contra à erosão. Há de se considerar que um processo erosivo uma vez instalado, torna-se muito difícil e bastante oneroso de ser contido e, na maior parte das vezes, as medidas são ineficientes.

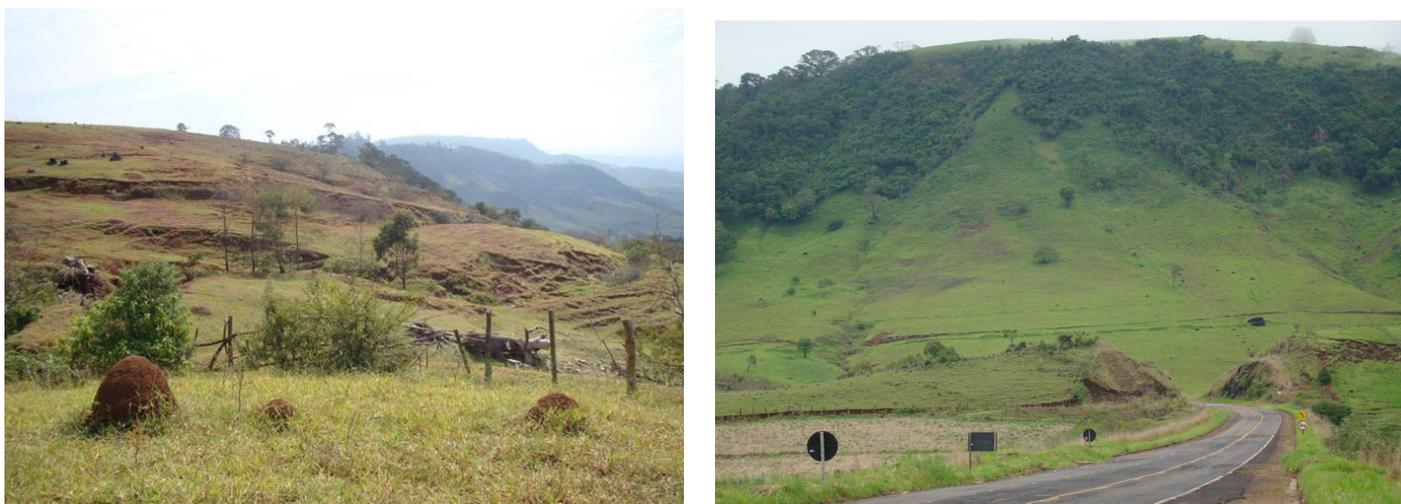
Figura 31

nalidade não é racional. Além da sua importância e fragilidade ambiental, os pastos ficam pouco produtivos, pois, como o gado circula pelas curvas de nível, e estas são pouco espaçadas, a maior parte da superfície se transforma em caminhos de solo compactado e impermeabilizado. Isso prejudica ainda a infiltração das águas das chuvas, que naturalmente é baixa. Além do mais, nos caminhos impermeabilizados, formam-se enxurradas desencadeadoras de muitos focos de erosão e o desmatamento interrompe a função de corredor ecológico contínuo da Cuesta. Por tudo isso, seria importante que todas as áreas sob influência direta da Cuesta que se encontram desmatadas, como no caso mostrado na primeira foto, tirada nas proximidades de Botucatu, e da segunda, obtida na região de

Outra prática indevida é mostrada na Figura 31. Em muitos lugares o desmatamento para o uso como pasto avançou até à quebra da Cuesta ou então até porções elevadas das suas escarpas, onde os declives acentuados tornam difícil a circulação do gado. O uso dessas áreas para essa finalidade

Fartura, deveriam passar por um programa de recomposição da vegetação natural. Isso pode ser feito naturalmente, isolando essas áreas com cerca. A mata naturalmente se recupera.
