## RELATÓRIO AMBIENTAL

### VALE DO ARACATU

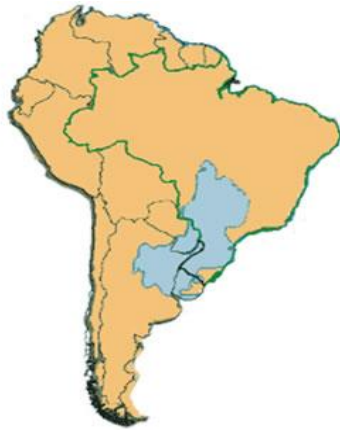
A esquerda se observa a extensão do Aquífero Guarani em relação à América do Sul. Abaixo, o Aquífero Guarani (em verde), e os contornos (em azul), indicam zona de afloramento e recarga.

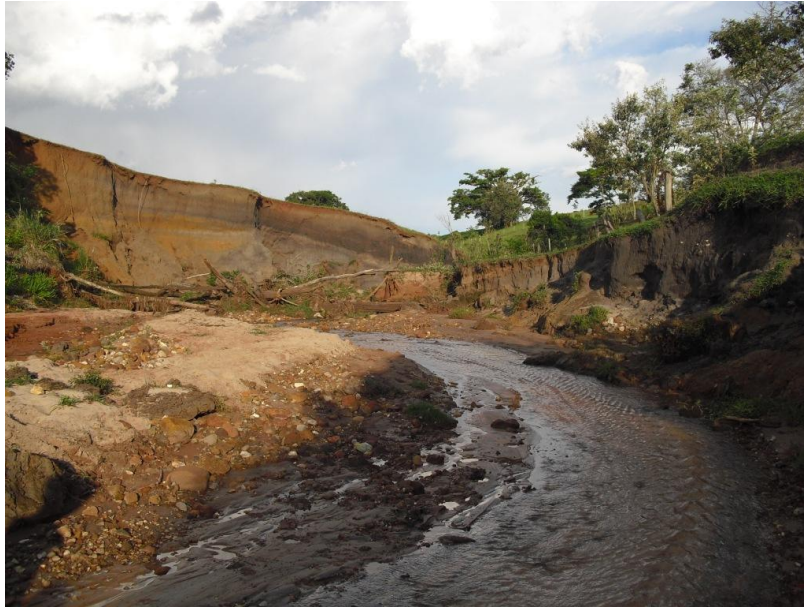
Detalhe das margens do córrego Aracatu, com avançado estágio de degradação, devido ao aumento da vazão e velocidade das águas pluviais nos picos de chuva; carga e energia superiores à capacidade de suporte natural do curso d'água.

- 37) Assim a conclusão este relatório apresenta as seguintes recomendações:
- ✓ Realizar topografia cadastral das voçorocas, ravinas e solapamento das margens dos cursos d'água e demais cicatrizes do processo erosivo;

- ✓ Elaborar Projeto de Recuperação da Área Degradada – PRAD, face ao processo erosivo, com emprego de elementos próprios a geologia de engenharia, a fim de garantir estabilidade física, acompanhado do respectivo cronograma de execução;

- ✓ Projeto de reabilitação e recuperação do solo superficial junto às margens do curso d'água da Bacia do Aracatu, em especial junto à faixa definida pelo Código Florestal com área de preservação permanente, com emprego da ciência agrônômica agroecológica;

- ✓ Projeto e execução da restauração da mata ciliar junto à faixa definida como área de preservação permanente, pelo Código Florestal, com respeito às Resoluções SMA – Secretaria Estadual do Meio Ambiente que tratam do tema;

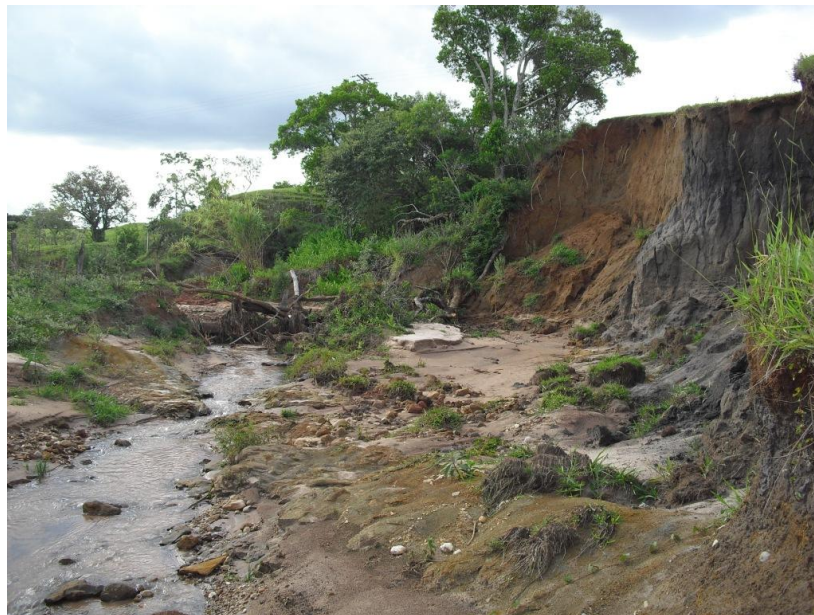
A alta energia das águas pluviais acarreta intenso processo erosivo, com solapamento das margens tão intenso, que a vegetação marginal é arrancada, como se pode observar.

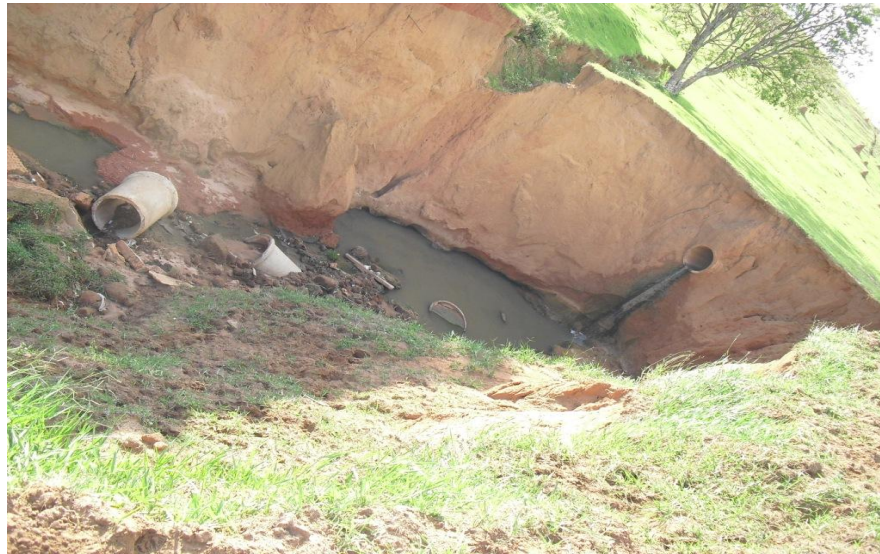
Foto retrata ruptura da galeria de águas pluviais, porção de montante – Bacia do Aracatu, (Bairro Comercíários III), notar o dano causado.

Detalhe do dano causado pelo sistema de drenagem, inadequado, implantado no bairro Comercíários; como resultado, avançado processo erosivo, com formação de voçoroca.

Importante ainda notar que o efluente líquido observado, vide sua coloração, não se trata de água pluvial, mas esgoto doméstico “*in natura*”.

O que permite afirmar que além do material erodido há poluição e contaminação das águas do Aracatu.

- ✓ A Companhia de Saneamento do Estado de São Paulo recomenda-se elaborar e implantar, em caráter emergencial, projetos complementares e demais demandas técnicas necessárias ao adequado esgotamento sanitário do bairro Comerciários, com respectivo cronograma de execução;

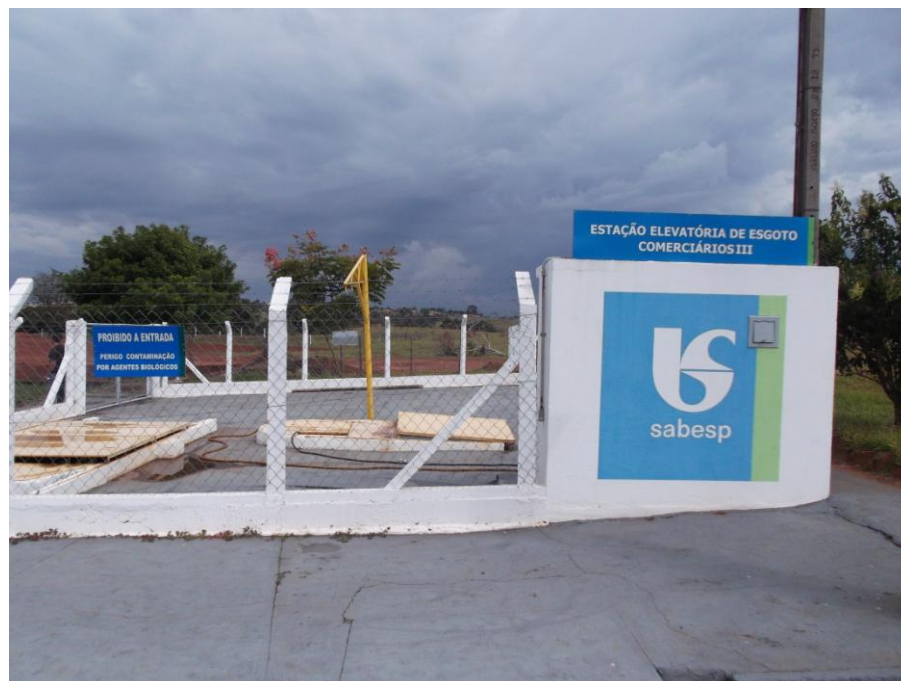
26) Em razão de fotos da ruptura da galeria de águas pluviais, na Bacia, indicarem, pela coloração, a presença de esgoto na rede pluvial, vistorias *in loco* foram realizadas para identificar as fontes do lançamento. Quando se constatou que uma Estação Elevatória de Esgoto, operada pela SABESP, é responsável pelo aporte estimado de **3.659.243 L (três milhões seiscentos e cinquenta e nove mil, duzentos e quarenta e três litros)** ou 3.659,24 m<sup>3</sup> de esgoto *in natura*, lançados no Aracatu, em razão de deficiências operacionais.

27) A contaminação e prejuízo à qualidade das águas, na Bacia do Aracatu são graves e com evidência provocada pela expansão urbana e déficit da infraestrutura urbano. No que tange ao saneamento ambiental da bacia, tanto o sistema de drenagem, quanto o sistema de esgotamento sanitário, ambos operados pelo poder público. A Prefeitura competente pela drenagem urbana, responsável pela voçoroca, a SABESP responsável pelo aporte de esgoto.

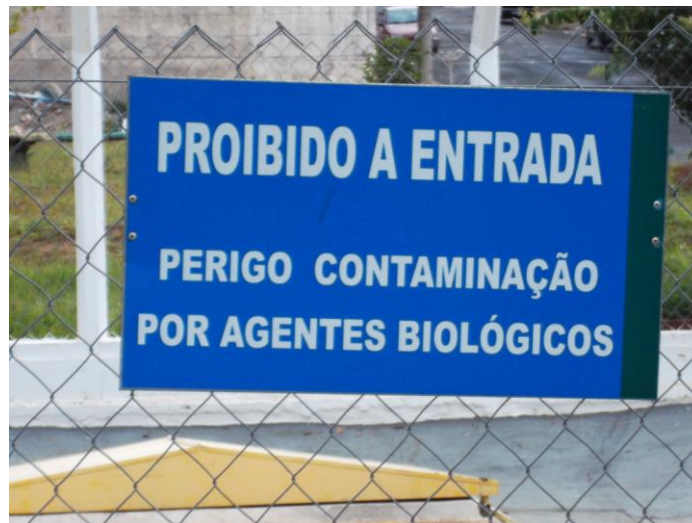
28) Notar, em detalhe, a placa instalada pela SABESP, no alambrado da estação elevatório em questão, a qual indica a gravidade da situação, em muito agravada, ao considerar que esses efluentes podem estar comprometendo a qualidade das águas do Aquífero Guarani.

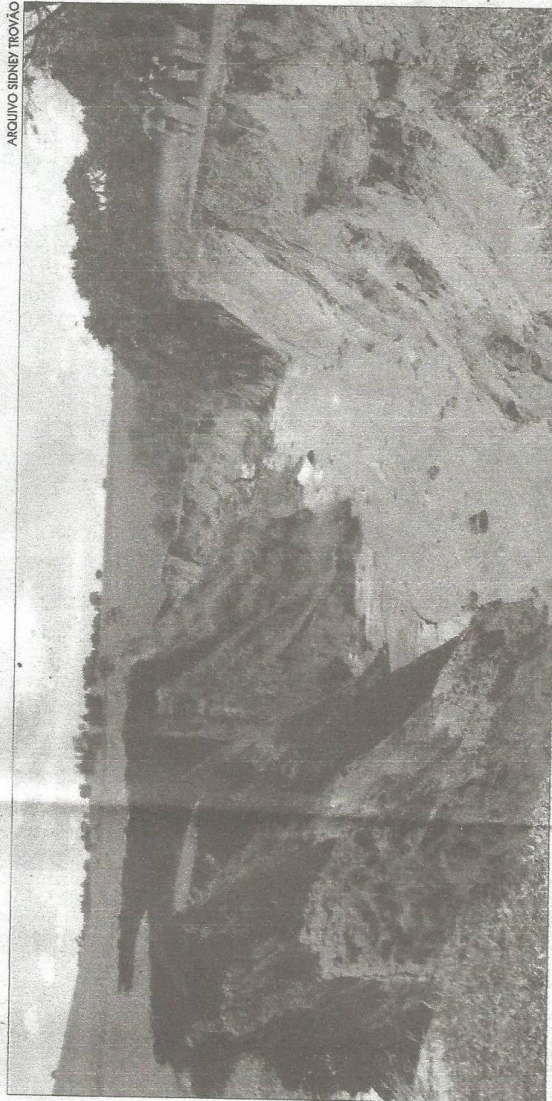
Erosão no comerciantes hoje tem 20 metros de profundidade e 300 metros de extensão

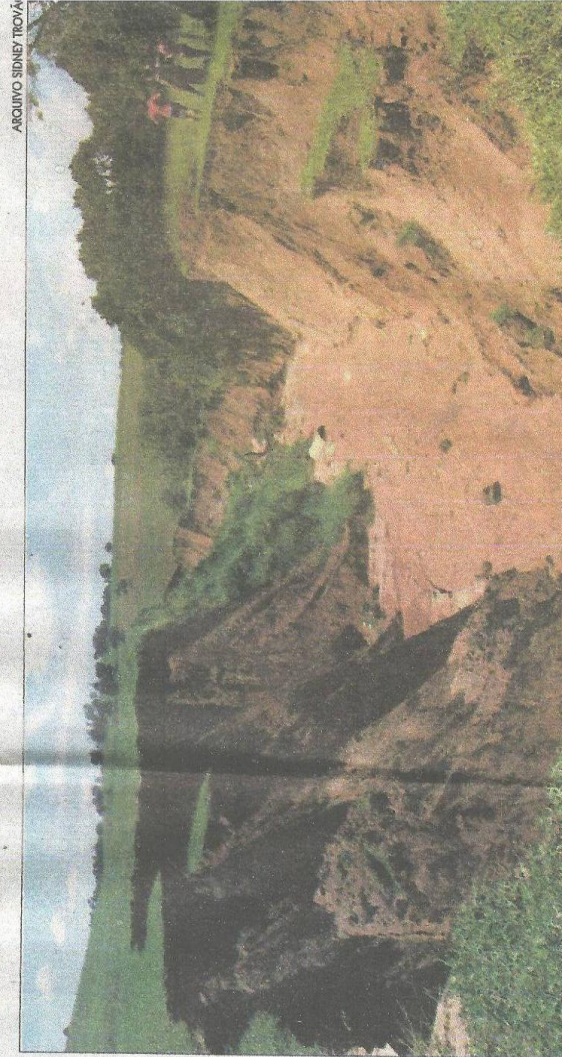
Erosão no comerciários hoje tem 20 metros de profundidade e 300 metros de extensão

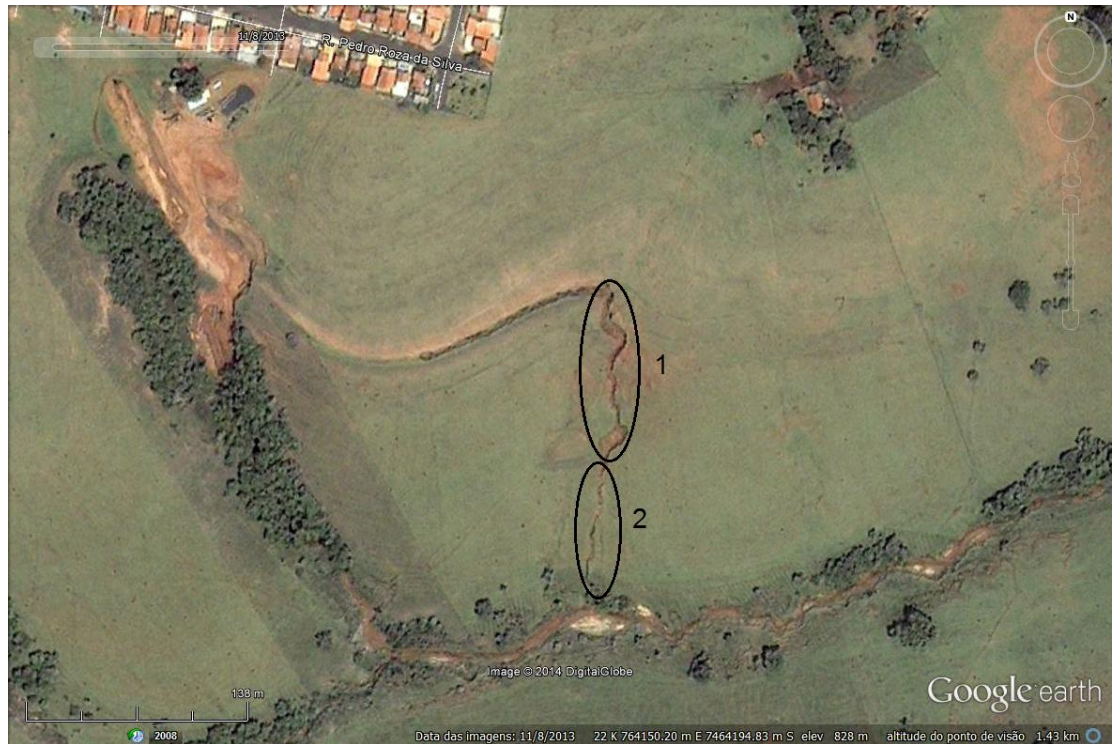
Foi calculado o volume de solo para duas áreas distintas. A primeira é ilustrada pela figura a seguir, uma imagem da erosão do Google Earth no ano de 2013.

Para encontrar o volume de solo nesta área, a erosão foi dividida em duas partes, 1 e 2, pois suas áreas são diferentes, logo os volumes também serão.

Desta forma, o volume total ( $V_1 + V_2$ ) de solo carregado por esta erosão é de  **$1.153,64 \text{ m}^3$** , equivalente a 256 caminhões.

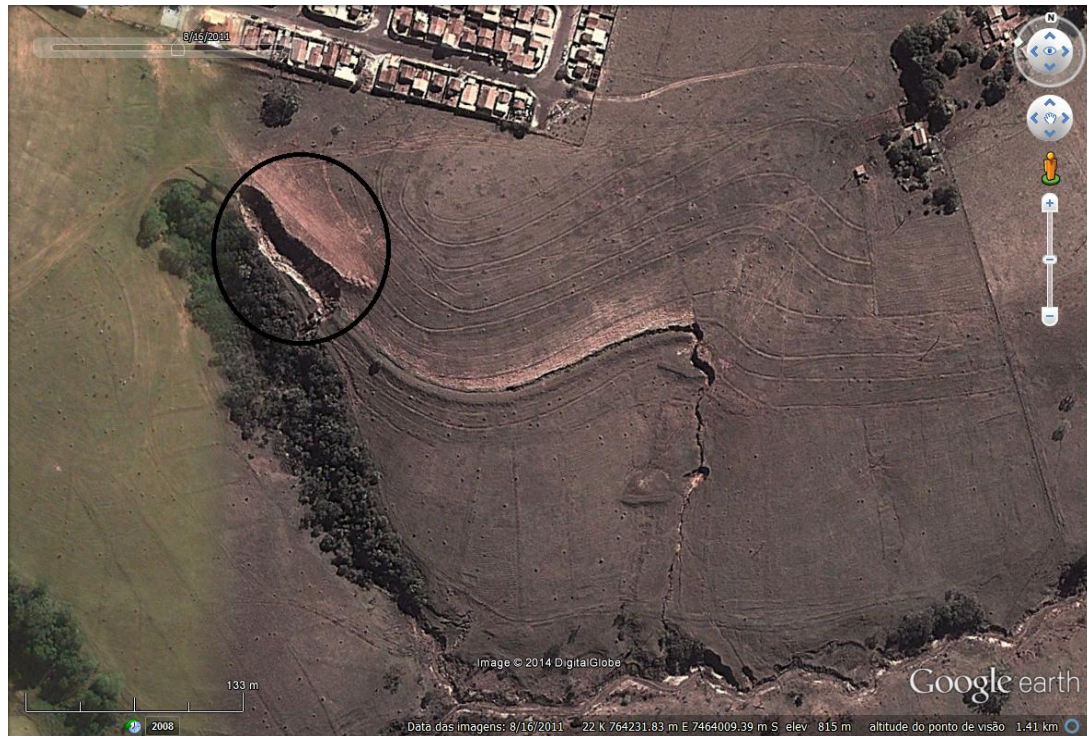
A imagem a seguir ilustra a área a qual se situa a ravina, Google Earth 2.011.

Para encontrar o volume de solo produzido por esta ravina foram empregados os dados a baixo:
